平成 26 年度

〇〇管内防雪施設設計業務

移動気象観測報告書

理研興業株式会社

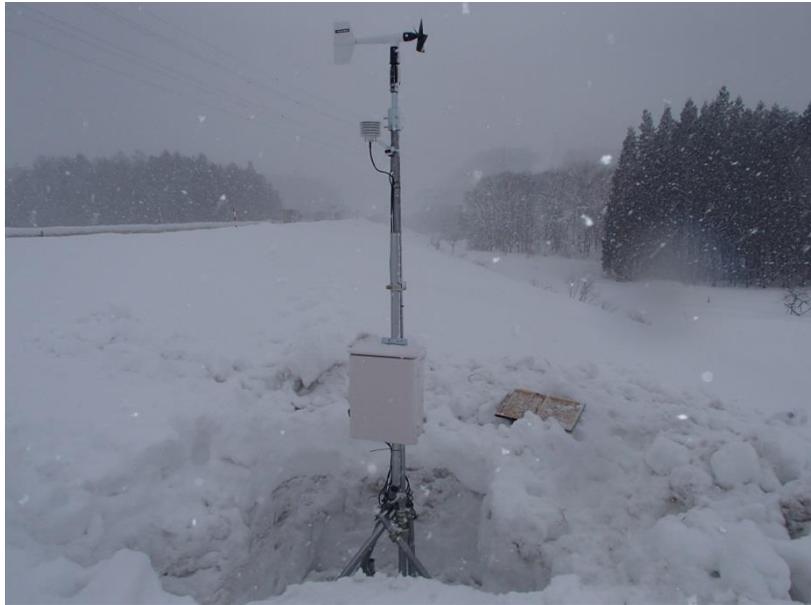
写真 1-3 ( 定点気象観測機設置完了 )

尾花沢新庄道路のK P = 1 4 9 . 2 地点に定点気象観測機を設置し、気象観測を行う。  
観測は、期間中常時行い、各種検討の基礎データとして活用する。

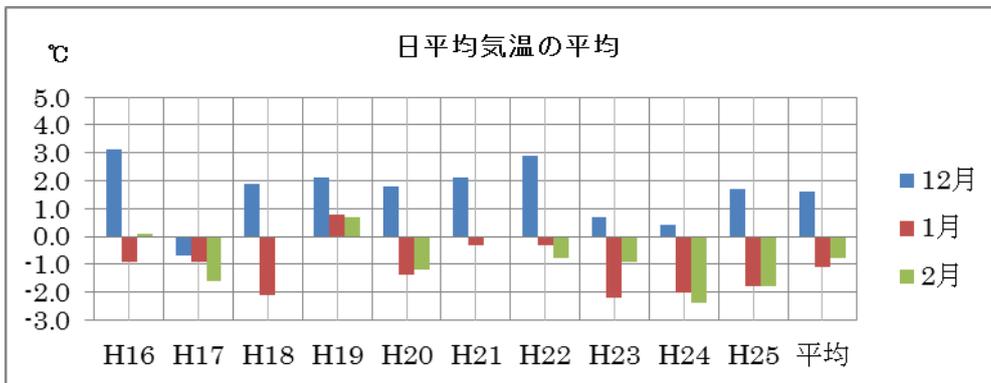
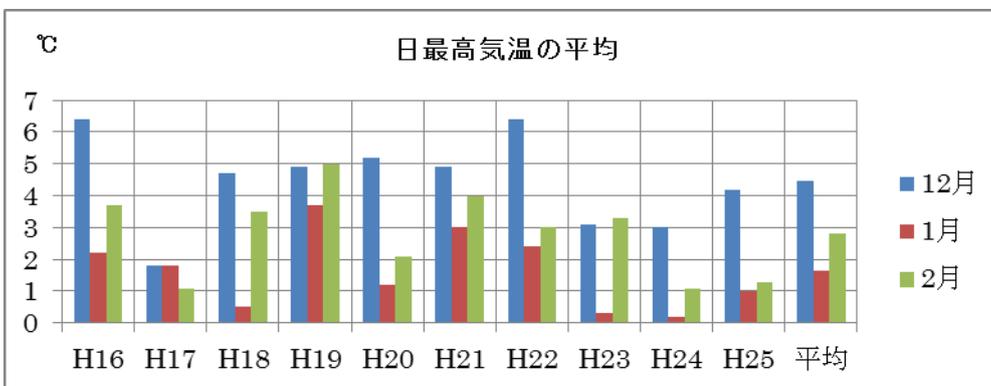
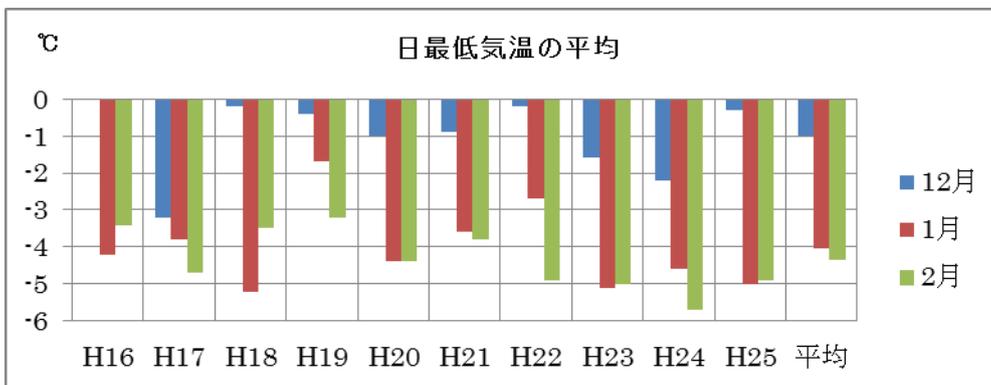
図3 新庄気象観測所観測結果（気温）

表2より、最低気温で5～6℃、H25年度の値が低く、最高気温でH25年度が高くなっている。

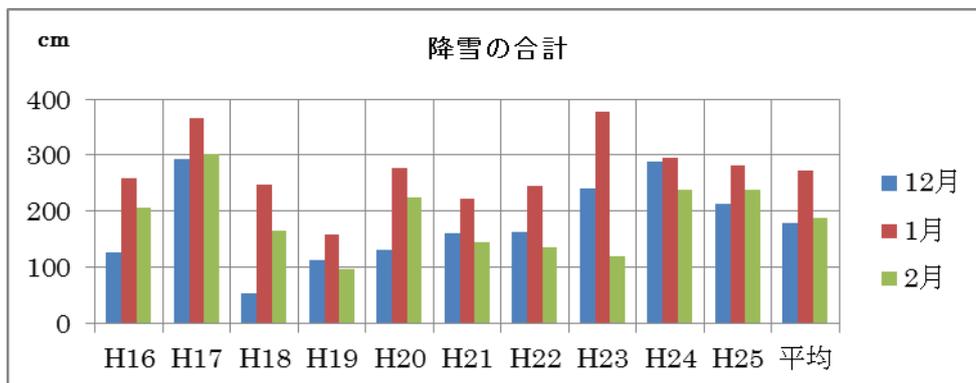
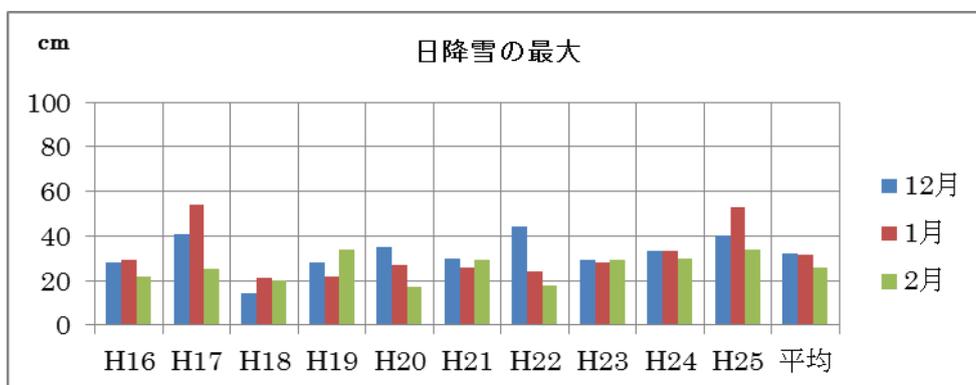
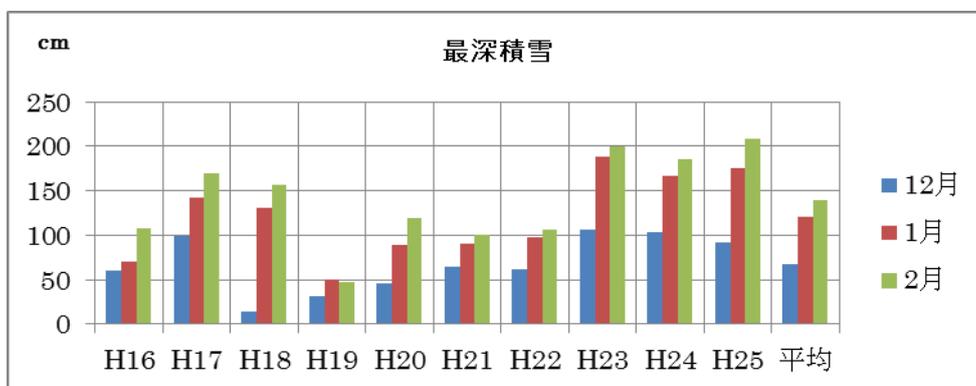
**図5 新庄気象観測所観測結果（積雪深）**

最大積雪深においては、H25年度の値が多くなっていることがわかる。

降雪深が平年値とあまり差異がなく、最大積雪深に大きな差がある理由としては、最低気温が平年値を大きく下回っていることが要因と考えられる。

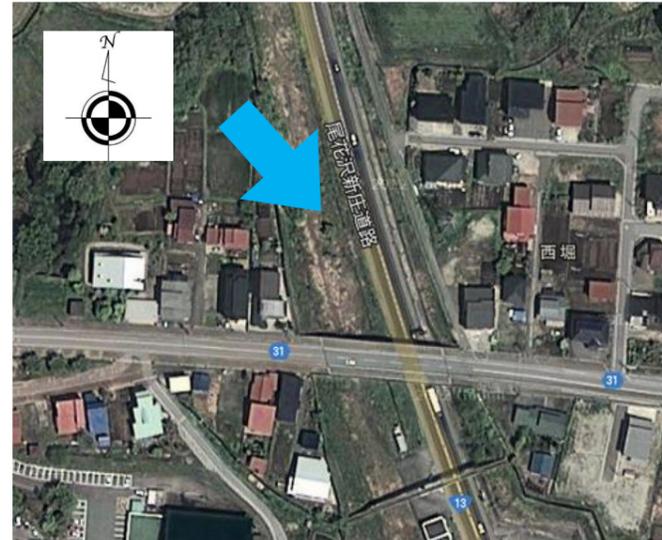
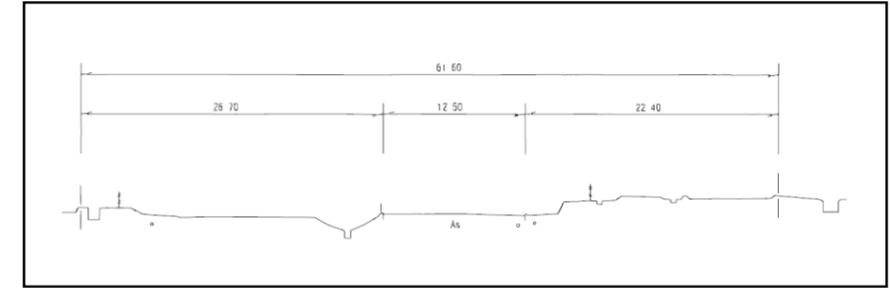
①移動気象観測結果 (KP=144.8)

- ・ 該当箇所においては、下り車線からの写真より視程不良が発生していることが明確である。
- ・ 尚、本箇所は防雪対策が施されておらず、風上からの地吹雪が、道路上へ直接吹き付けているためであり、防雪対策が必要と考える。

項目	初期	下り	上り
状況写真			
風向		北西	北
風速 (m/s)		2.29	9.33
気温 (°C)	-	-6.6	6.47
視程距離 (m)		55	117

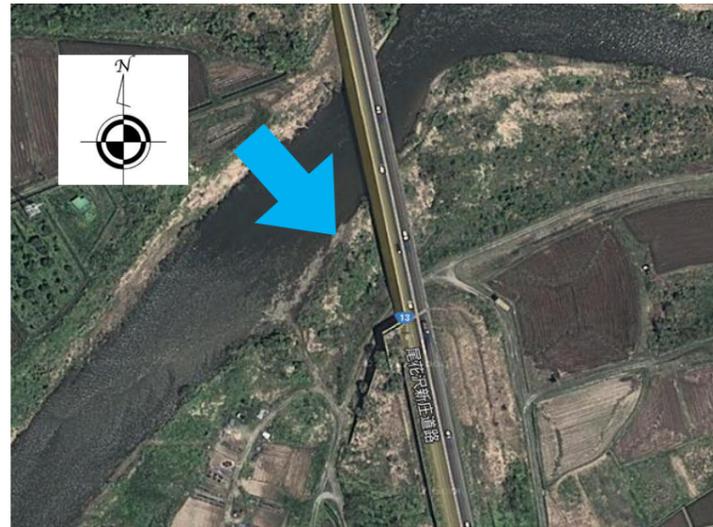
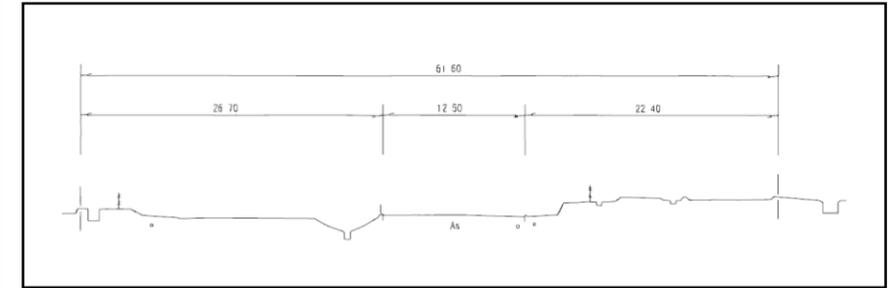
②移動気象観測結果 (KP=145)

- ・この個所には、忍び返し型吹止柵が設置されているが、道路への吹付角度が小さく、上記防雪柵における視程領域が損なわれていることがわかる。

項目	初期	下り	上り
状況写真			
風向	-	北西	北西
風速 (m/s)	-	5.93	2.08
気温 (°C)	-	-6.45	-6.67
視程距離 (m)	-	73	134

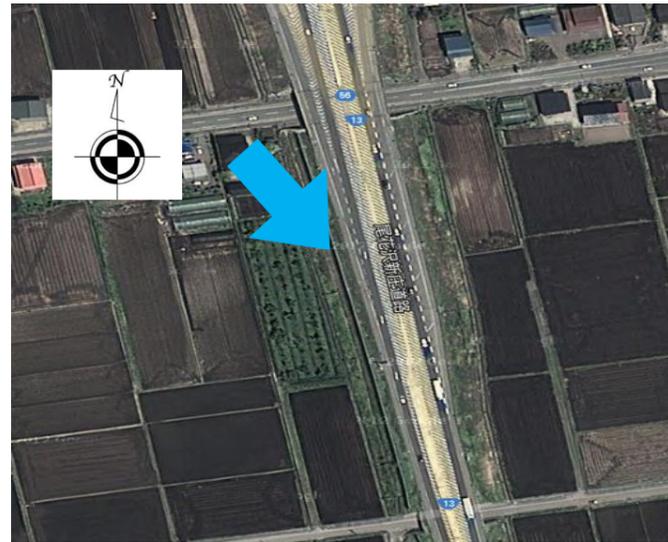
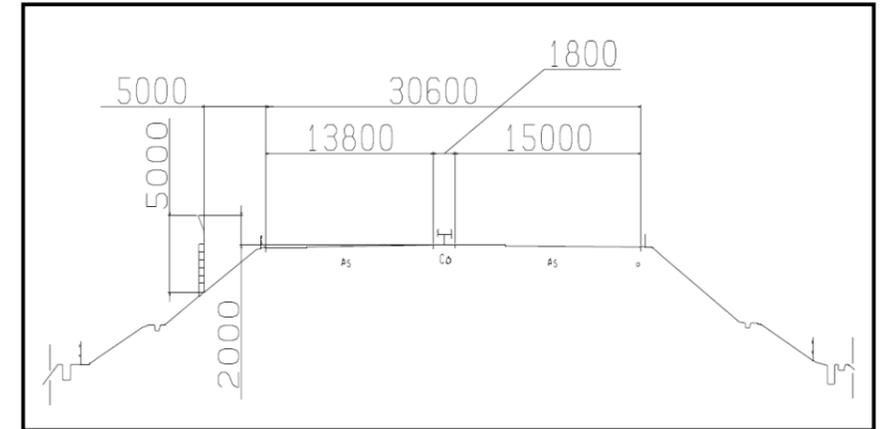
③移動気象観測結果 (KP=145.9)

- ・この個所は、路肩から風上側へ3m離れた位置に、柵高さ5mの忍び返し型吹止柵が設置されている。
- ・また、舟形IC付近において、30m超の広幅員となっている。
- ・防雪柵が風上側に設置されているが、視程障害が発生している。
- ・これは、路肩から離れた位置に防雪柵を設置することで、風上側の地吹雪が法面を吹き上がり、柵上部で剥離した渦の再付着点が、法肩近くになることにより、防雪効果が失われているためと考えられる。
- ・対策としては、設置位置を法肩に近づける必要がある。

項目	初期	下り	上り
状況写真			
風向	-	北西	北西
風速 (m/s)	-	3.63	6.62
気温 (°C)	-	-6.79	-6.76
視程距離 (m)	-	70	120

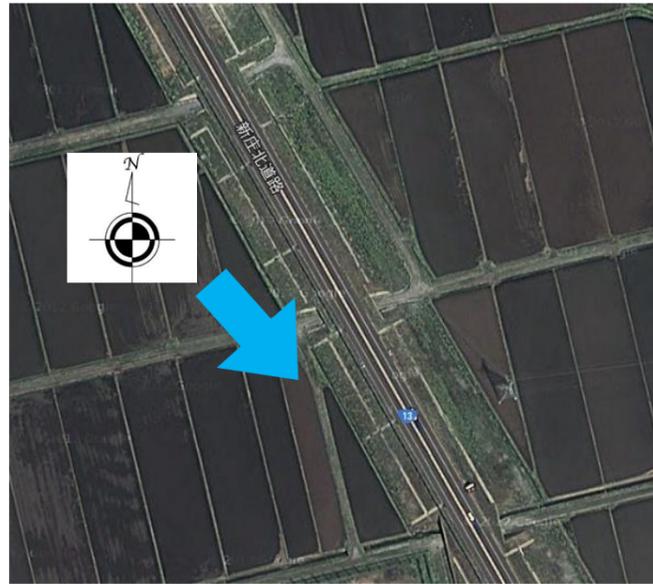
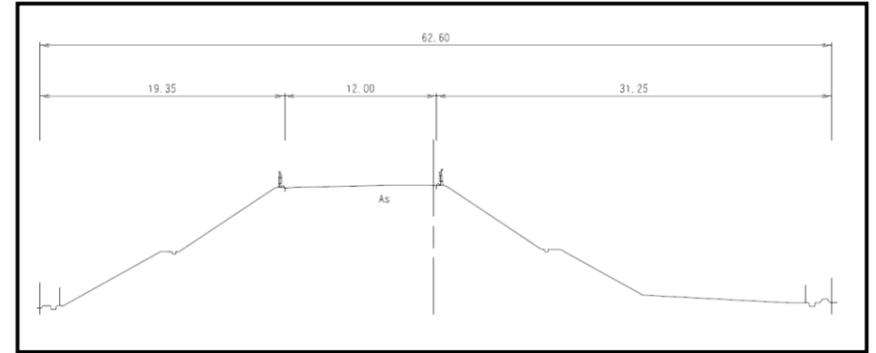
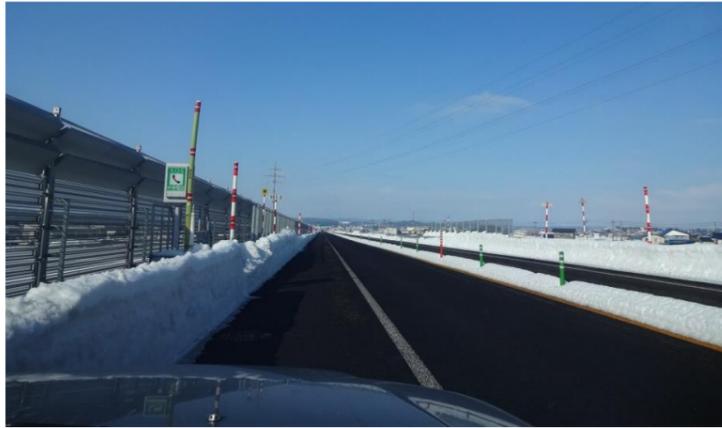
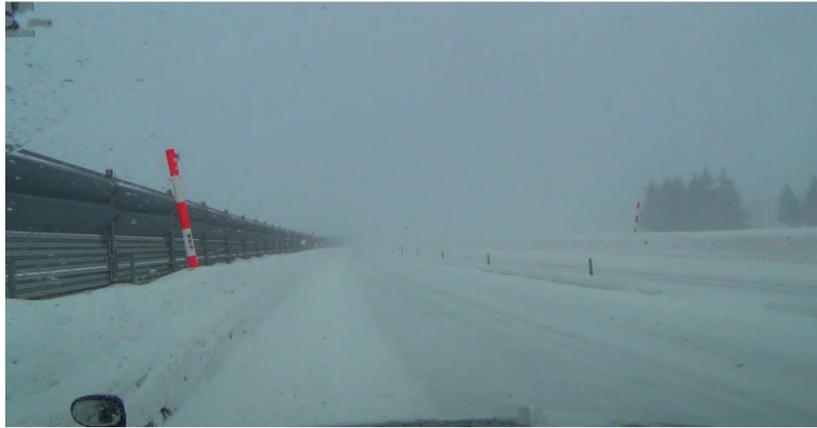
④移動気象観測結果 (KP=151.5)

- ・この個所は斜風対応型高性能防雪柵（東京製網製）が設置されている。
- ・道路上の視程は緩和されており、防雪効果がある。

交通状況より測定できず →停車上がなかったため
風向		北西	
風速 (m/s)		2.39	
気温 (°C)	-	-6.56	
視程距離 (m)		179

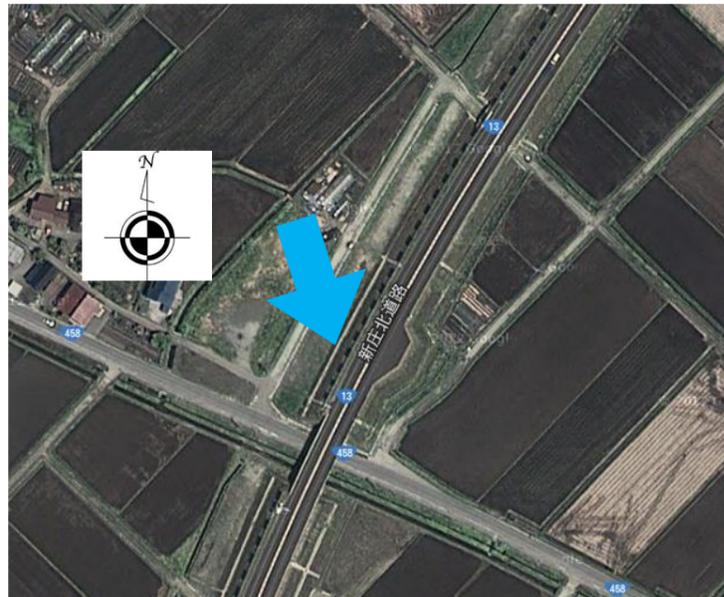
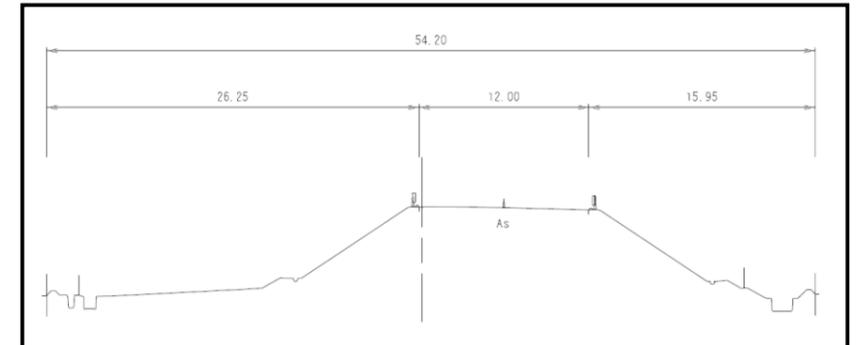
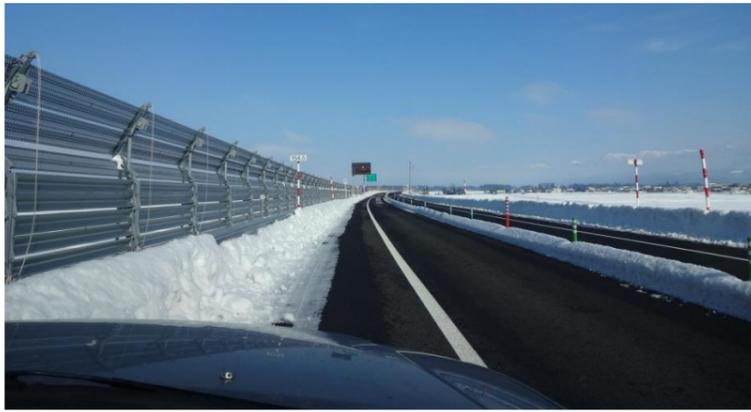
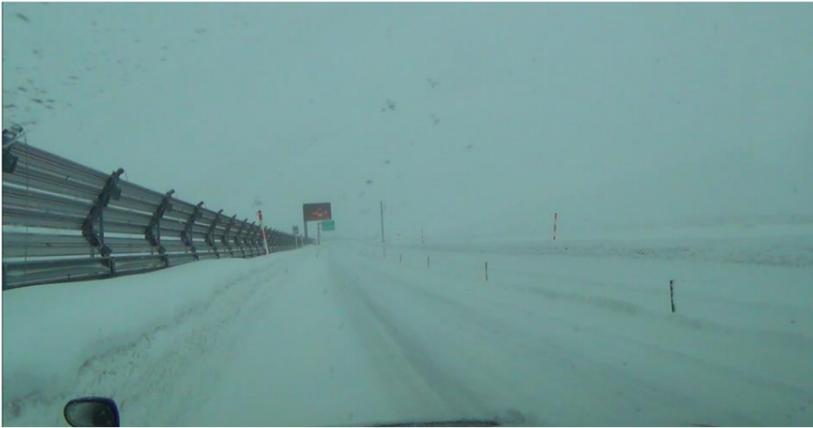
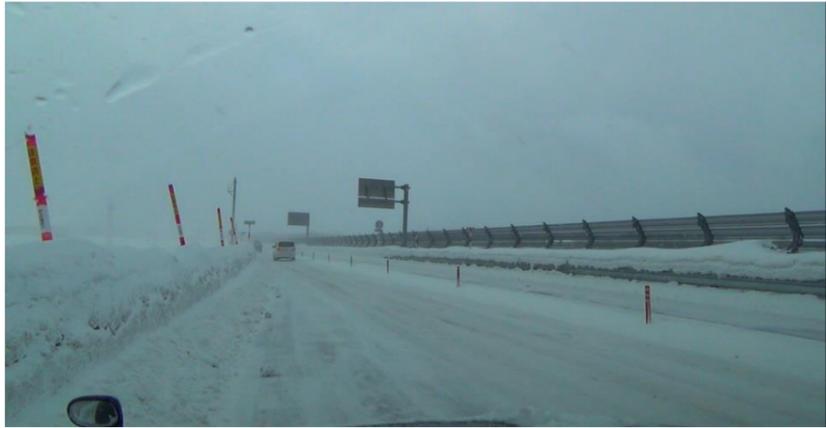
⑤移動気象観測結果 (KP=154.5)

- ・この個所は高性能防雪柵（誘導板付忍返型）が設置されている。
- ・視程距離は極めて良好である。
- ・また、道路吹付角度としては、他の箇所とほぼ同等であったが、視界は良好である。
- ・これは、柵の上部にある有孔板の誘導板の影響によるものと推測する。
- ・柵近傍の流れ模様（実験結果）を下記に示す

風向		北北西	北北西
風速 (m/s)	—	2.67	14.9
気温 (°C)		-6.37	-6.02
視程距離 (m)		354	691

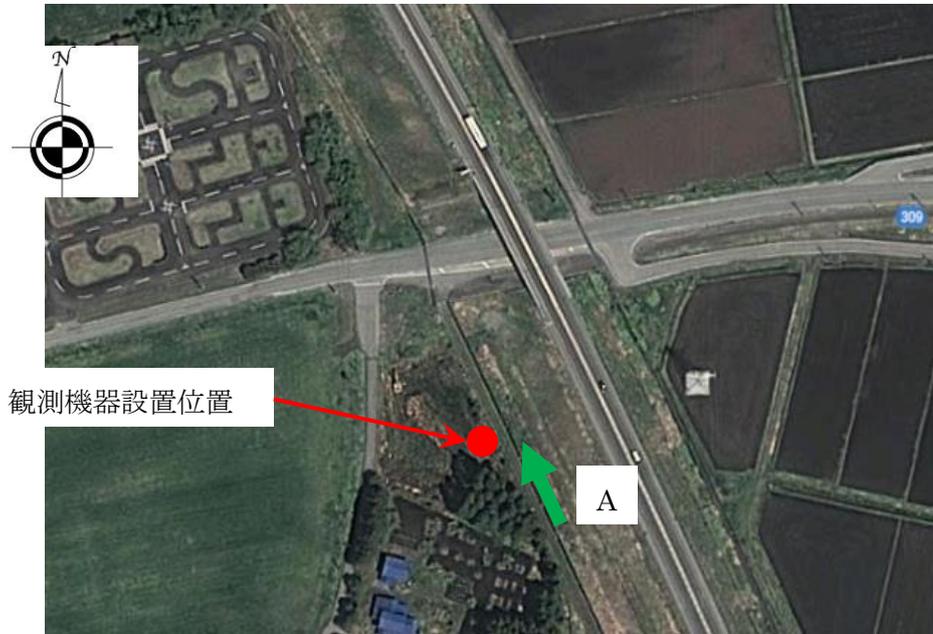
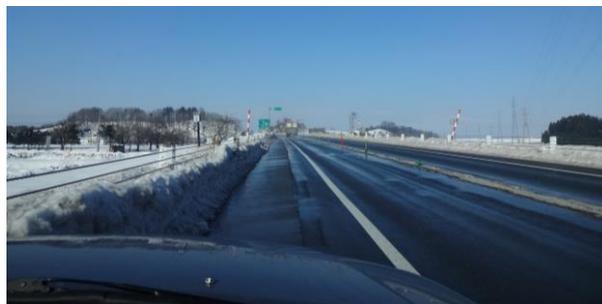
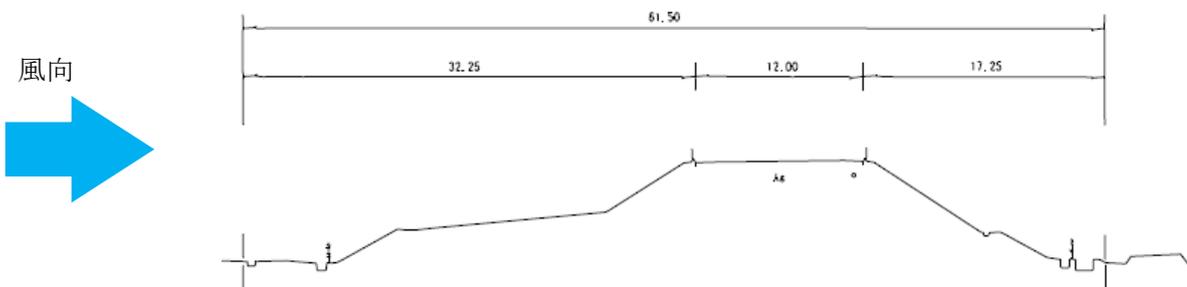
尾花沢新庄道路における、今後の防雪対策計画箇所（KP=149.2）について実施した。観測期間は平成26年1月17日～平成26年2月20日までの35日間である。

A矢視

横断面

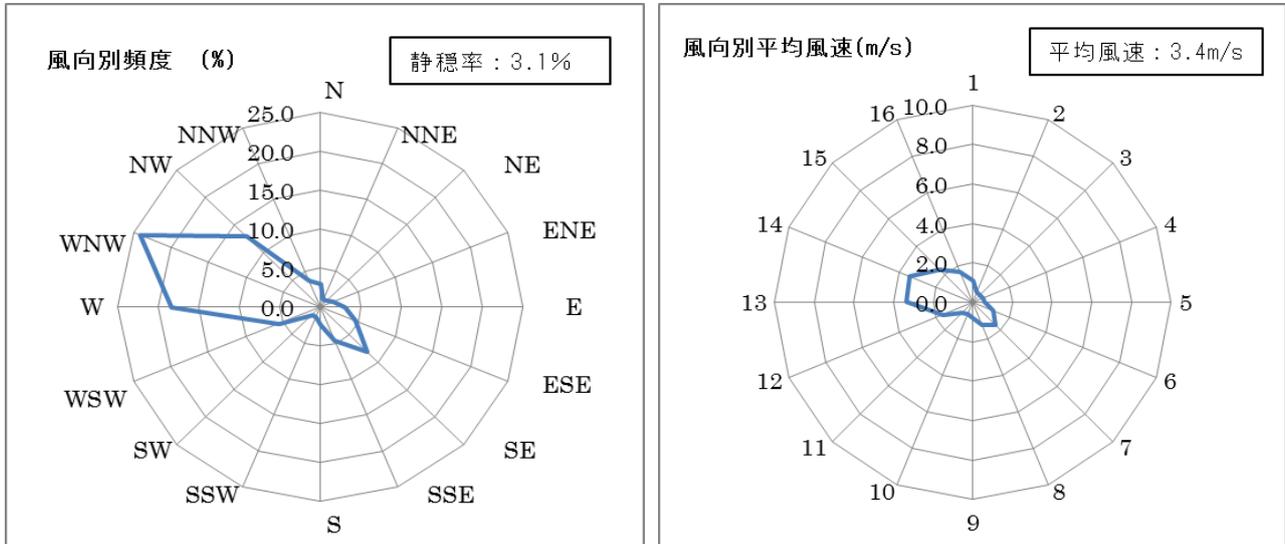
図7 定点気象観測結果（風向・風速）

KP=149.2における風向・風速および気温の観測結果を、表3～4・図7～9に示す。

平均風速 m/s	最多風向 16方位	最大瞬間風速		
		風速 m/s	風向 16方位	起時 日時：分
3.4	WNW	20	SE	08:40:16

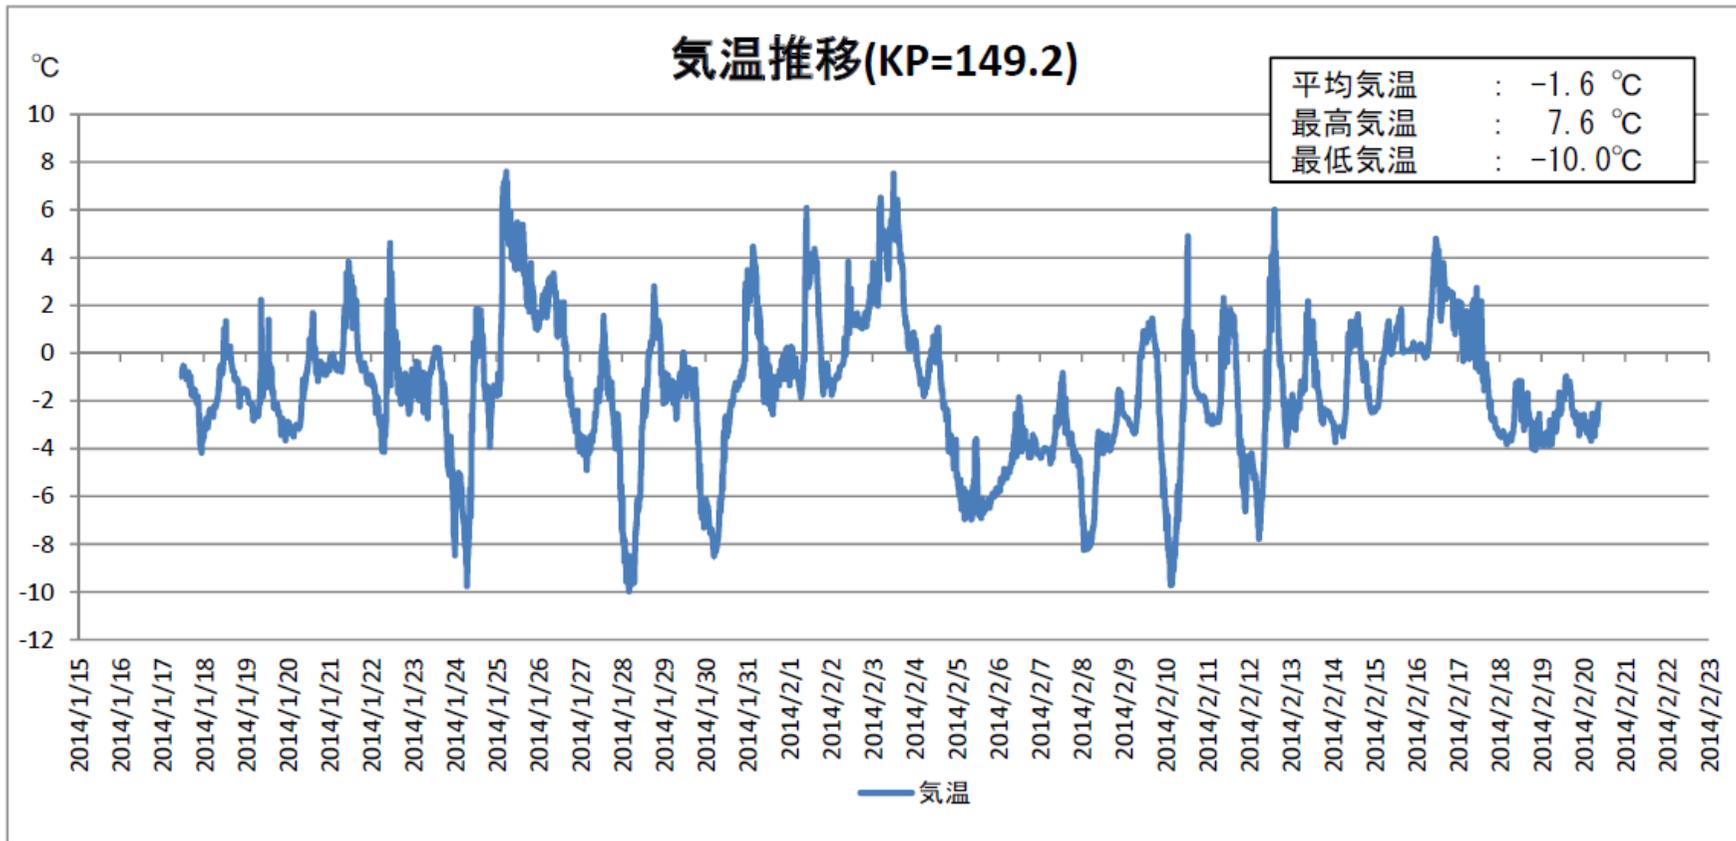
图9 定点气象观测结果：气温

平均気温 ℃	最高気温 ℃	最低気温 ℃	冬日 日数	冬日 出現率 %	真冬日 日数	真冬日 出現率 %
-1.6	7.6	-10.0	66	100	35	53.0

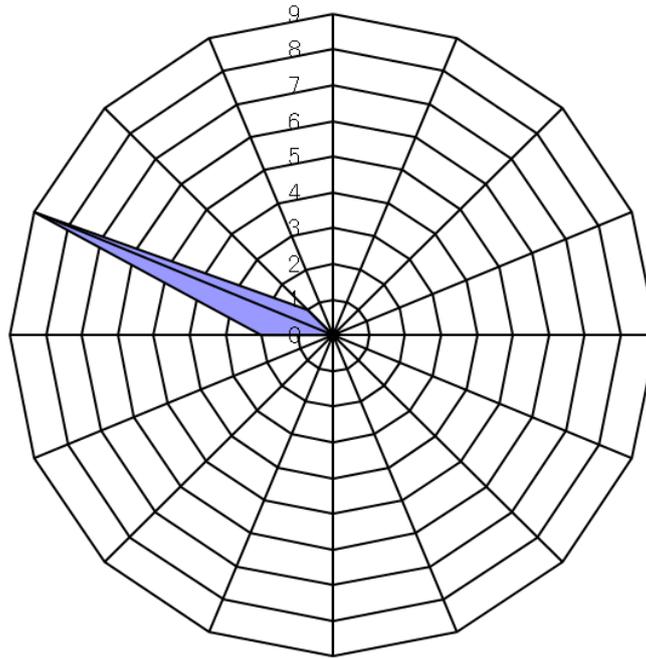
図10 吹雪発生時の風配図

方位	N	NNE	NE	ENE	E	ESE	SE	SSE	S	SSW	SW	WSW	W	WNW	NW	NNW
回数	0	0	0	0	0	0	0	0	0	0	0	0	2	9	1	0
